Avaliação mecânica e microestrutural da interface ceramo-cerâmica *

Microstructural and mechanical evaluation of interface ceram-ceramic

O propósito deste estudo foi avaliar a resistência e caracterizar química e microestruturalmente, através da espectrometria dispersiva de raios X (EDX) e microscopia eletrônica de varredura (MEV), a interface ceramo-cerâmica de dois grupos: A) IPS Empress 2/Empress 2 cerâmico, B) In Ceram Alumina/Vitadur Alfa. Foram confeccionadas dez amostras de cada grupo composta de infra-estrutura que apresenta uma extremidade maior de dimensões de 5,0mm de diâmetro x 5,0mm de comprimento, um estreitamento de 1,0mm formando uma extremidade menor de 4,0mm de diâmetro x 2,0mm de comprimento, sendo esta superfície aplicada cerâmica de recobrimento apresentando 4,0mm x 3,0mm de comprimento. Os grupos A e B, foram submetidos ao teste de cisalhamento numa máquina Instron (modelo 4301) a uma velocidade de 0,5mm/min até a fratura. Os resultados foram avaliados utilizando ANOVA. A resistência ao cisalhamento do grupo A foi estatisticamente superior em relação ao grupo B, $p < 0,5$, e microestruturalmente, foi observada no grupo B uma predominância de deslocamento tot

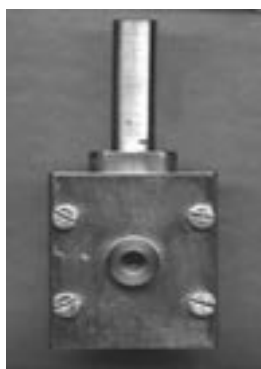
FIGURA 4 – Cilindro interno acoplado ao externo e o sentido da força de cisalhamento

A carga uniaxial (F) deverá ser aplicada na interface (Figura 4). A força será aplicada em uma velocidade constante de 0,5mm/min, até a ocorrência da fratura do corpo-de-prova.

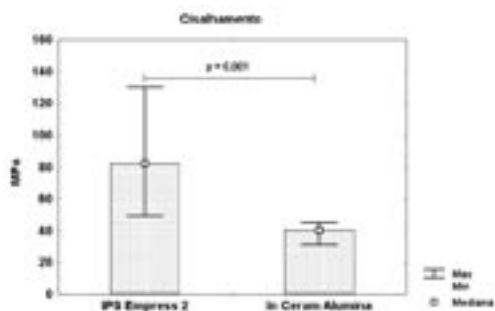
FIGURA 5 – Gráfico da mediana e faixa de valores dos dados de cisalhamento, segundo o material.

A estatística descritiva dos dados obtidos no teste de cisalhamento, segundo as condições experi-

mentais, é apresentada na Tabela 2 e representada na Figura 5.

O teste estatístico de Mann-Whitney mostrou diferença estatisticamente significativa entre os grupos ($P = <0.001$). Verifica-se a possibilidade de rejeição da hipótese de igualdade de efeito entre os materiais (IPS Empress 2: mediana igual a 82.060 e desvio padrão igual a 23,81; In Ceram Alumina: $40,37 \pm 7,25$).

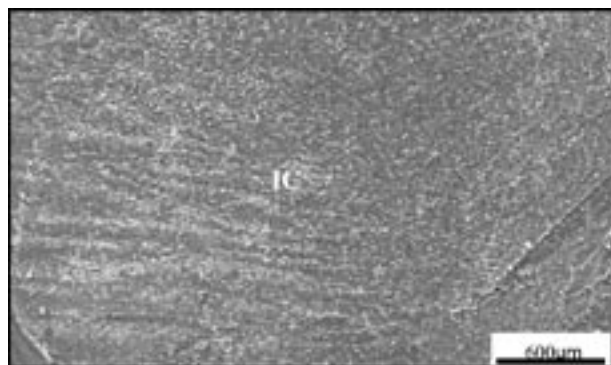
FIGURA 7 – Fotomicrografia da interface de fratura submetida ao cisalhamento: In Ceram Alumina/ Vitadur Alfa

Para Smith et al.¹⁴, 1992; Castelani et al.⁴, 1994 as fraturas no sistema In Ceram Alumina ocorreu devido ao descolamento completo da porcelana de recobrimento em relação à infra-estrutura. Esta observação também foi encontrada no presente estudo, conforme observado na Figura 7.

O In Ceram Alumina que é composto majoritariamente de alumina que apresentou uma maior resistência mecânica e microdureza superficial do que a do IPS Empress 2, uma vez que o $\alpha\text{-Al}_2\text{O}_3$ é mecanicamente mais resistente do que o $\text{Si}_2\text{O}_2 \cdot \text{Li}_2\text{O}$. No entanto, devido a uma menor quantidade de fase vítrea esta cerâmica apresenta um número maior de vazios (poros) em sua microestrutura e, conseqüentemente em sua superfície. Como foi observado, a interface IE/REC neste sistema apresentou características que

resultam em uma aderência mais fraca, comprovando o comportamento da fratura na interface como mostrado na Figura 7. Isto também foi evidenciado no estudo de (BENIEK & MARX², 1994).
